检测报告

HKJC-2024-12-0455

项目名称: 陕西金龙水泥有限公司老县粉磨站

无组织废气检测

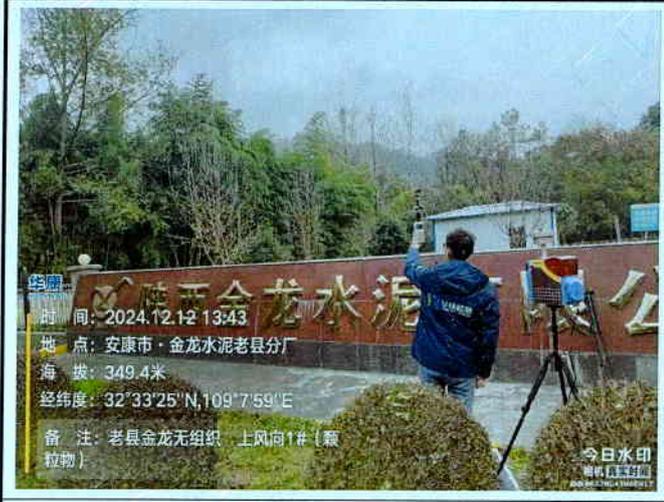
<p>时间: 2024.12.12 13:43 地点: 安康市·金龙水泥老县分厂 海拔: 349.4米 经纬度: 32°33'25"N, 109°7'59"E 备注: 老县金龙无组织 上风向1# (颗粒物)</p>

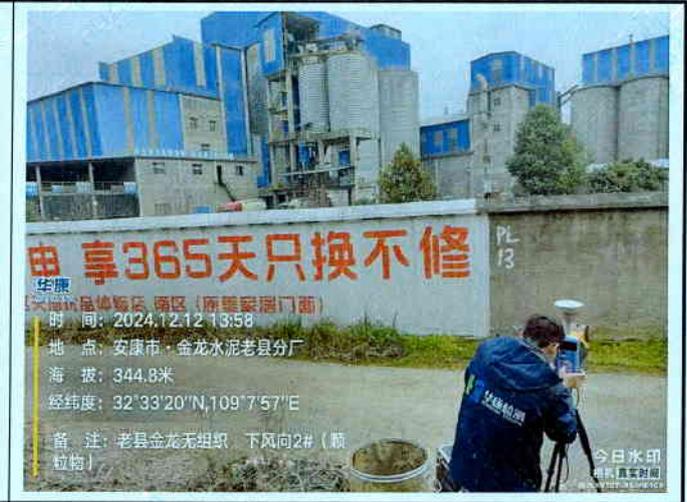
<p>时间: 2024.12.12 13:58 地点: 安康市·金龙水泥老县分厂 海拔: 344.8米 经纬度: 32°33'20"N, 109°7'57"E 备注: 老县金龙无组织 下风向2# (颗粒物)</p>
<p>上风向 1#</p>	<p>下风向 2#</p>

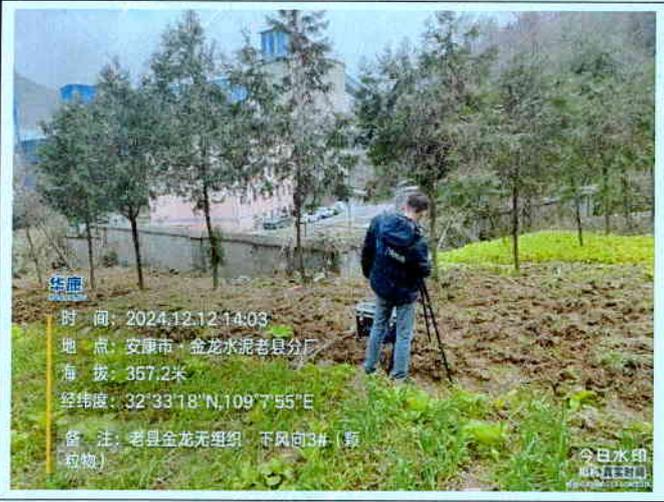
<p>时间: 2024.12.12 14:03 地点: 安康市·金龙水泥老县分厂 海拔: 357.2米 经纬度: 32°33'18"N, 109°7'55"E 备注: 老县金龙无组织 下风向3# (颗粒物)</p>
