检测报告

HKJC-2024-12-0441

项目名称: 陕西金龙水泥有限公司

无组织废气检测

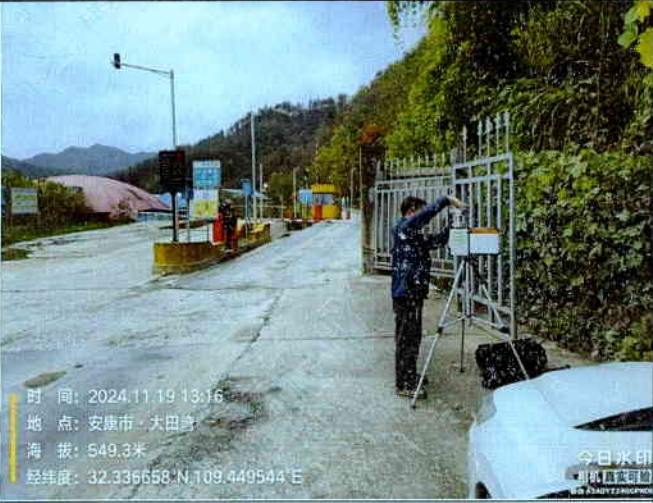
<p>时间: 2024.11.19 13:16 地点: 安康市·大田岭 海拔: 549.3米 经纬度: 32.336658°N, 109.449544°E</p> <p>今日水印 水印相机</p>

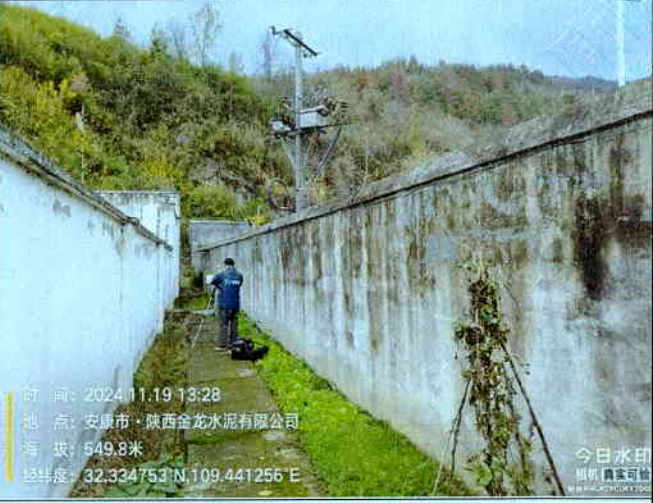
<p>时间: 2024.11.19 13:28 地点: 安康市·陕西金龙水泥有限公司 海拔: 549.8米 经纬度: 32.334753°N, 109.441255°E</p> <p>今日水印 水印相机</p>
<p>无组织废气采样 1</p>	<p>无组织废气采样 2</p>

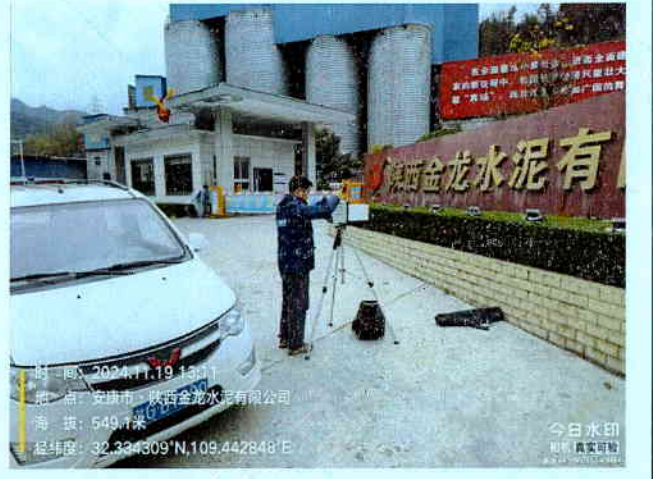
<p>时间: 2024.11.19 13:11 地点: 安康市·陕西金龙水泥有限公司 海拔: 549.7米 经纬度: 32.334309°N, 109.442848°E</p> <p>今日水印 水印相机</p>

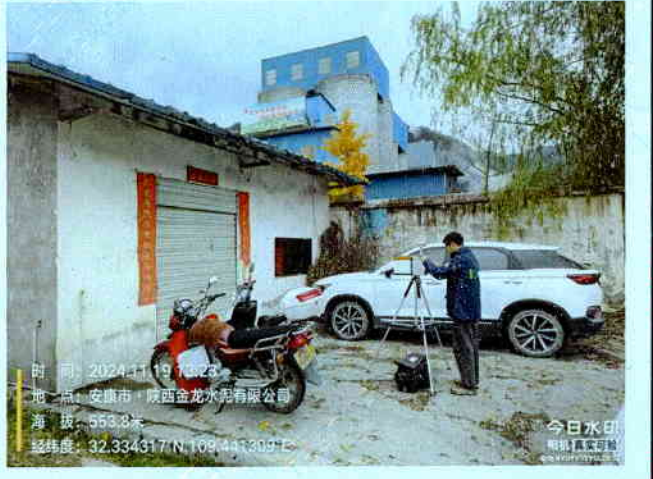
<p>时间: 2024.11.19 13:23 地点: 安康市·陕西金龙水泥有限公司 海拔: 555.8米 经纬度: 32.334317°N, 109.441309°E</p> <p>今日水印 水印相机</p>
<p>无组织废气采样 3</p>	<p>无组织废气采样 4</p>
<p>以下空白</p>
